# 国友望遠鏡主鏡測定結果報告

国立天文台 先端技術センター  
都築 俊宏

2019/11/21

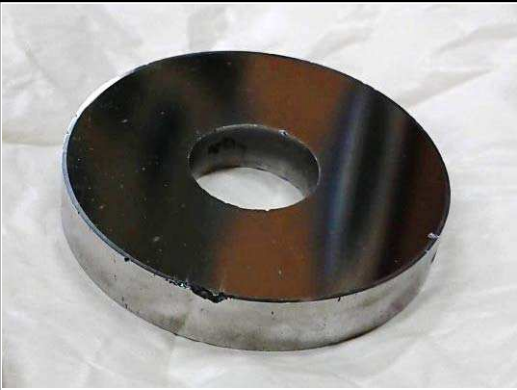
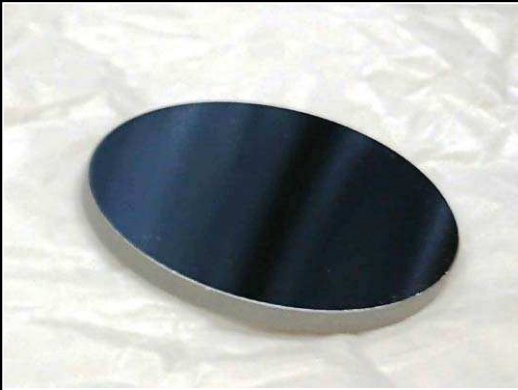
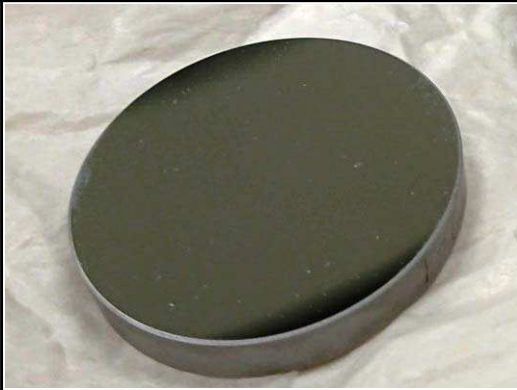
| | | 国友望遠鏡主鏡 <sup>(※1)</sup> | 市販反射鏡サンプル#1 | 市販反射鏡サンプル#2 |
|---|---|---|---|---|
| 外観 | | | | |

| | | 国友望遠鏡主鏡 <sup>(※1)</sup> | 市販反射鏡サンプル#1 | 市販反射鏡サンプル#2 |
| 基板 | 形状 | 丸型 (中心開口あり) | 丸形 | 丸形 |
| | 外形寸法 | 外形： $\phi 62$ mm<br>コバ厚：11.5 mm<br>中心開口： $\phi 20$ mm | 外形： $\phi 50$ mm<br>中心厚：3 mm | 外形： $\phi 50$ mm<br>中心厚：7.5 mm<br>コバ厚：8 mm |
| | 材質 | 錫を含む青銅 | BK7 | BK7 |
| 光学面 | 形状 | 放物面 (凹面) | 球面 (凹面) | 球面 (凹面) |
| | 曲率半径 | 502 mm | 600 mm | 600 mm |

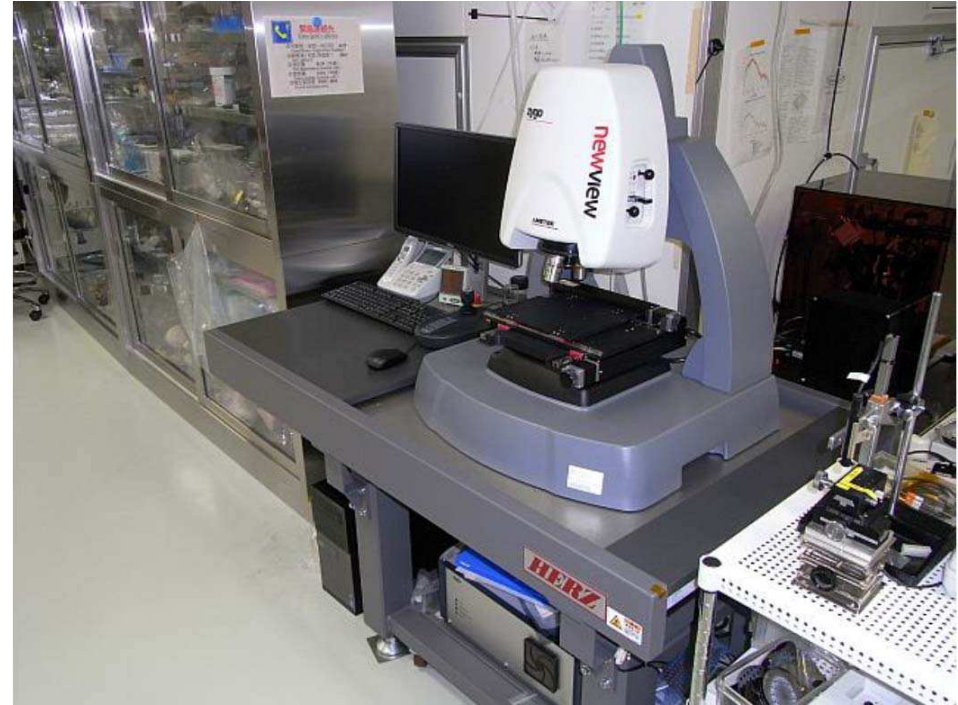
【Zygo社 NewView 8300】

- 面粗さ測定は天文台ATCにある表面粗さ/形状測定機(Zygo社 NewView 8300、右上図)を使用した。
- 測定倍率は最大の50倍とし、測定範囲  $166.6 \mu\text{m} \times 166.6 \mu\text{m}$  における面粗さ( $S_q$ , RMS)を測定した。なお、曲率成分はソフト上で除去した。
- 国友望遠鏡主鏡表面は全面にわたり経年劣化によるサビやヒビが存在した(右下図)。できるだけ製作当時の面粗さを評価するため、比較的サビが少ない場所(右下図右)を探し、面粗さ測定を実施した。

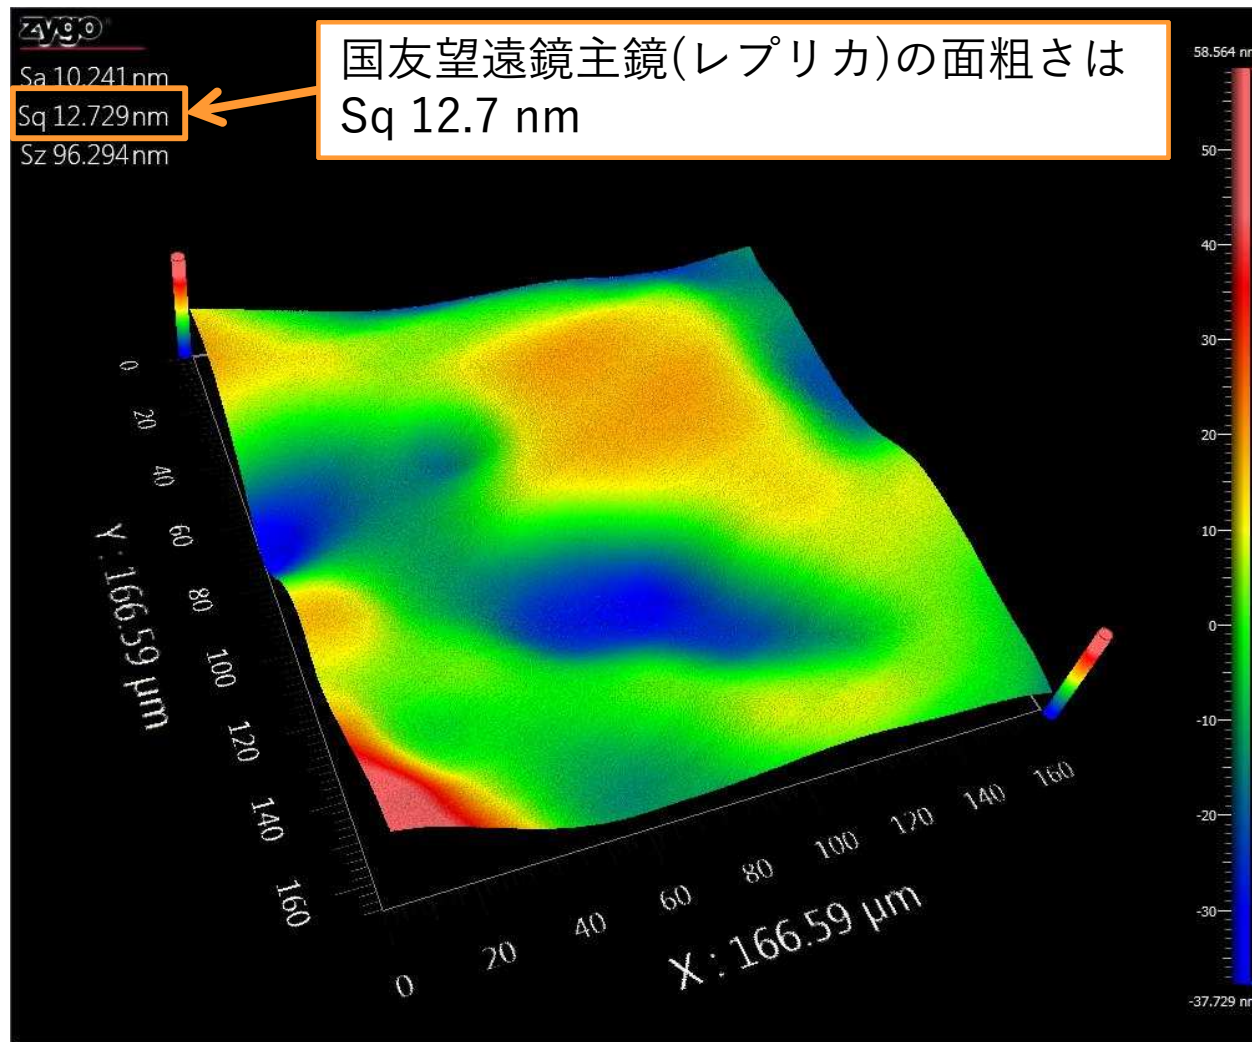
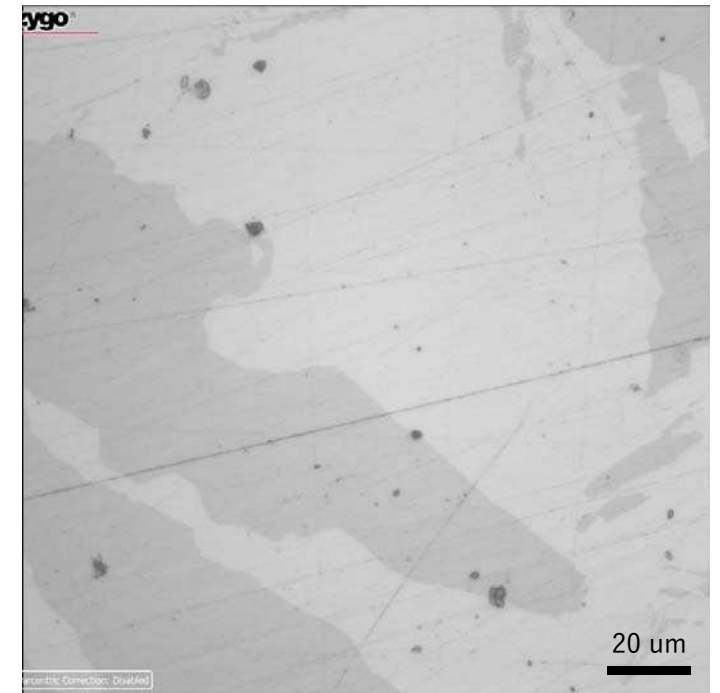
- レプリカ主鏡表面の面粗さ測定結果(倍率50x)は以下のようになった。面粗さ(Sq)は12.7 nm、測定範囲内の凹凸の大きさは96.0 nmであった。
- 測定値を大きくしている要因は、研磨による筋状のパターンであり、凹凸の幅、大きさは国友望遠鏡と比べて大きい。

測定日時：2019/10/30 (水) PM
